ARGAZKIAK/FOTOS

UDALAITZ MENDIGUNE, SEKTORE HIDROGEOLOGIKOEN ARABERA SAILKATUA

MACIZO DE UDALAITZ CLASIFICADO POR SECTORES HIDROGEOLOGICOS

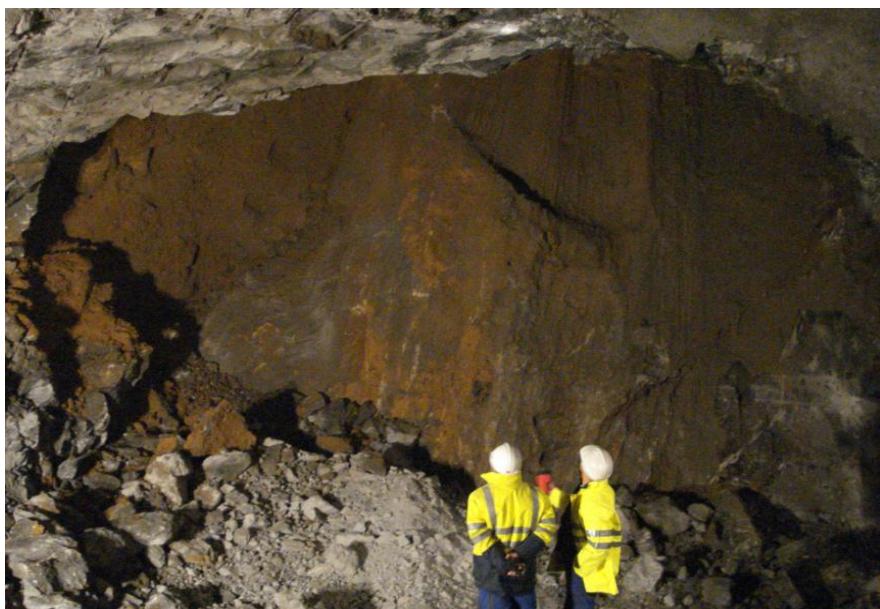
OBREN ERAGINA KOBATE SEKTOREAN (LEZETXIKI SEKTORE HORRETAKOA DA)

AFFECCION DE LAS OBRAS EN EL SECTOR KOBATE (AL CUAL PERTENECE LEZETXIKI)

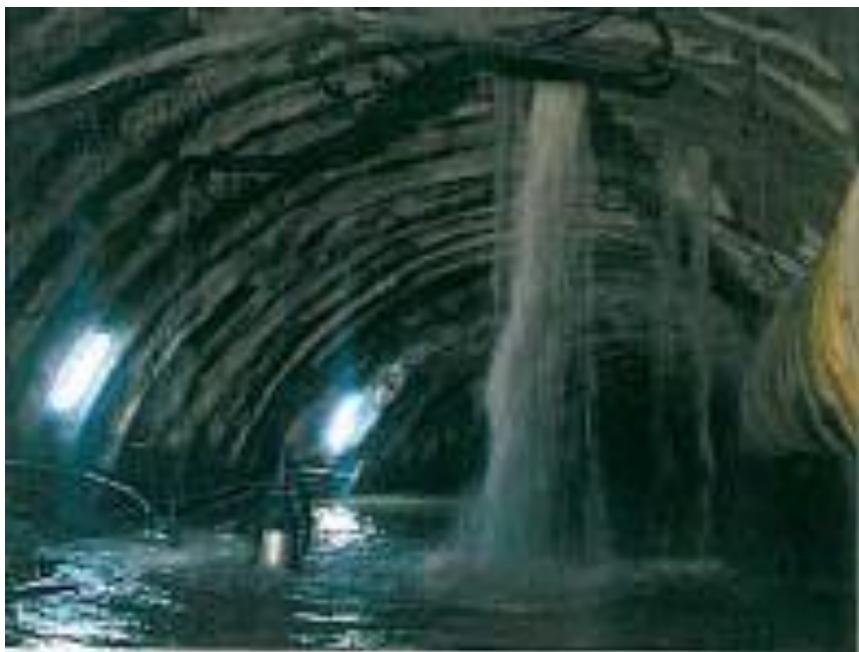
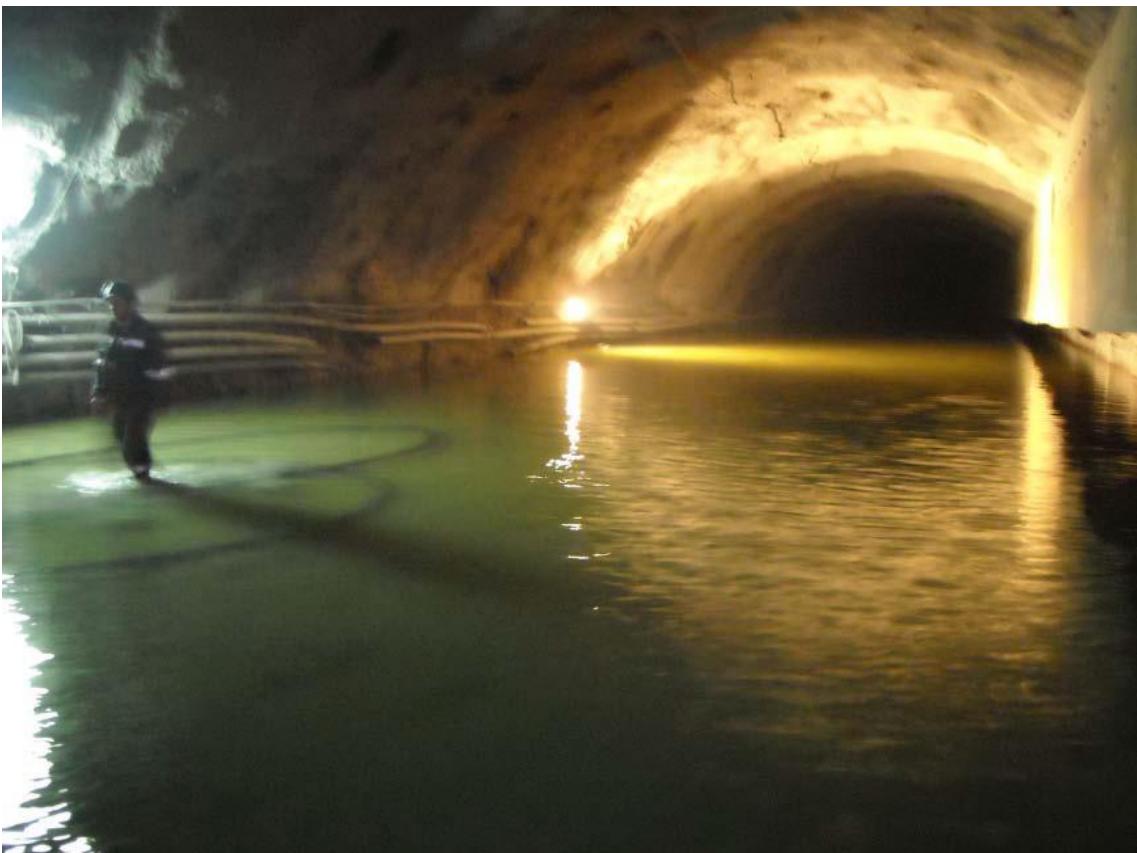
OBREN ERAGINA BOSTITURRIETA SEKTOREAN

AFECCION DE LAS OBRAS EN EL SECTOR BOSTITURRIETA

“La interceptación por el túnel de los conductos de alimentación del manantial de Bostiturrieta produjo una afección al mismo, tal como se había previsto: el manantial prácticamente se secó, inhabilitándose su utilización como abastecimiento parcial del municipio de Arrasate-Mondragón”.
